## **EKSPERTYZA TECHNICZNA**

dotycząca konstrukcji budynku, w ramach zadania: Budowa polegająca na przebudowie wraz z nadbudową i rozbudową budynku usługowo-handlowego użyteczności publicznej („Rewitalizacja zabytkowych Kramnic”) na działce nr ewid. 1702 położonej w Sochaczewie przy zbiegu ulic: Wąskiej, 1 Maja i Warszawskiej oraz budowa zjazdu publicznego z drogi gminnej ul. Wąskiej.

Inwestor:	Gmina Miasto Sochaczew
Jednostka projektowa:	ul. 1 maja 16 96-500 Sochaczew
Rodzaj opracowania:	Opinia techniczna
Branża:	Konstrukcja
Nr ewidencyjny:	Działka nr 1702
Data opracowania:	maj 2010r.

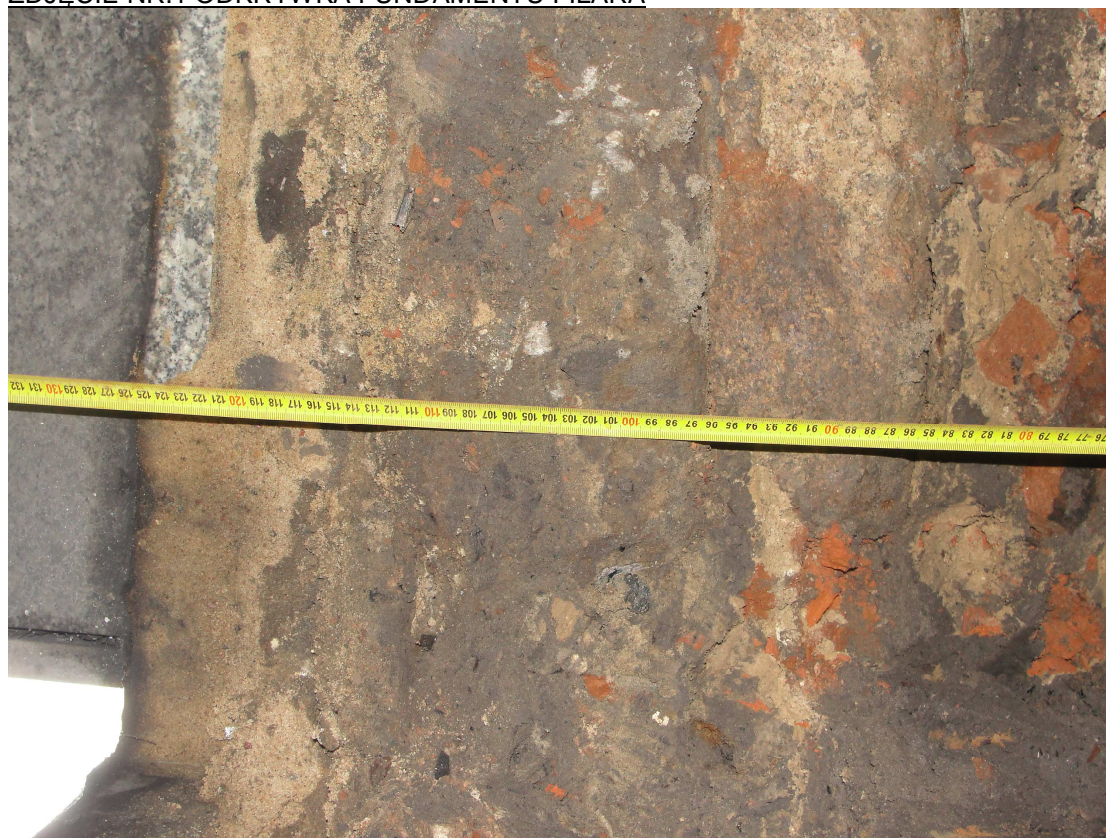
##### ZDJĘCIE NR.1 ODKRYWKA FUNDAMENTU FILARA

Stan techniczny: dostateczny (występują nieliczne ubytki, uszkodzenia oraz rysy nie zagrażające stateczności budynku, nie stwierdzono występowania izolacji przeciwwilgociowych, na ścianach zauważalne są otwory najprawdopodobniej po wykonywaniu przepony poziomej tzw. iniekcji, która jednak nie spełnia całkowicie swojej funkcji).

- Wzmocnienie fundamentów budynku, z uwagi ich stan techniczny oraz znaczne zwiększenie obciążeń związanych z nadbudową budynku. Z uwagi na charakter zabytkowy budynku, ograniczone możliwości wykonania tradycyjnego podbicia oraz wysoki poziom wód gruntowych, wzmocnienie należy wykonać przy wykorzystaniu iniekcji strumieniowej lub innej równoważnej za pomocą kolumn cementogruntowych firmy Keller lub równoważnej.

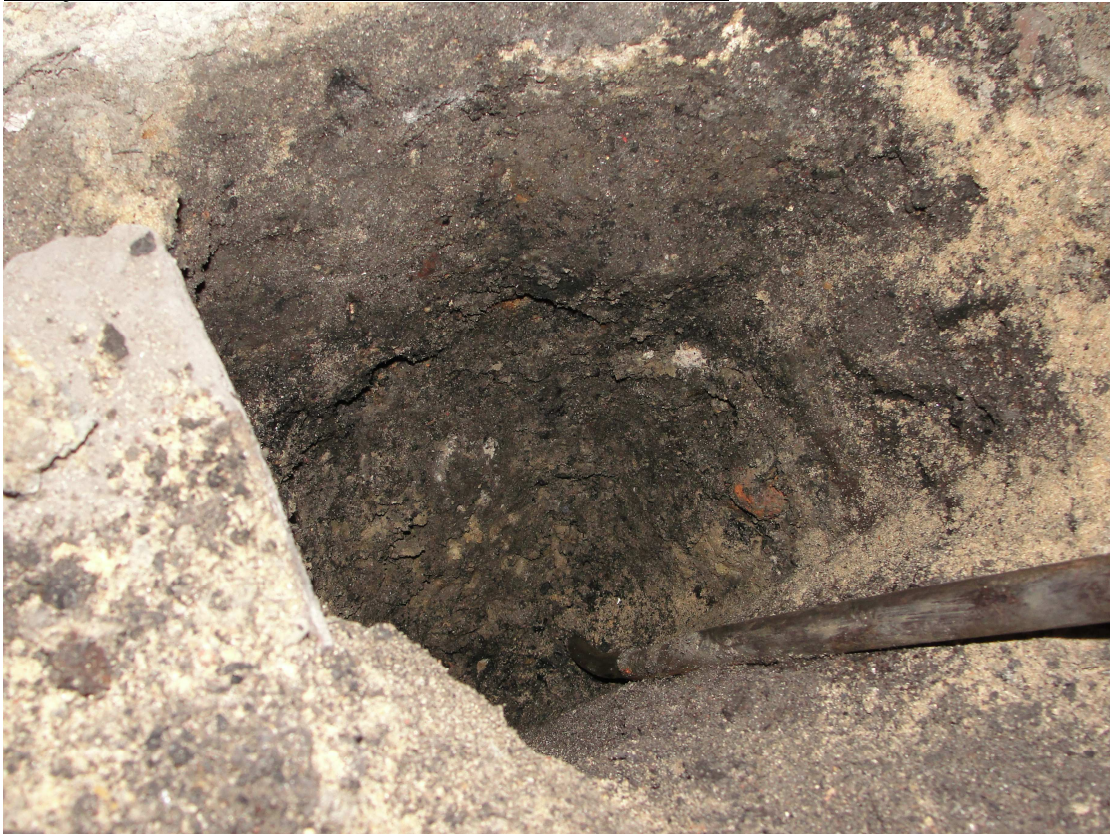
ZDJĘCIE NR.3 ODKRYWKA FUNDAMENTU CZ. NOWSZEJ

Stan techniczny: dobry (brak śladów zarysowań czy ubytków w fundamentach).

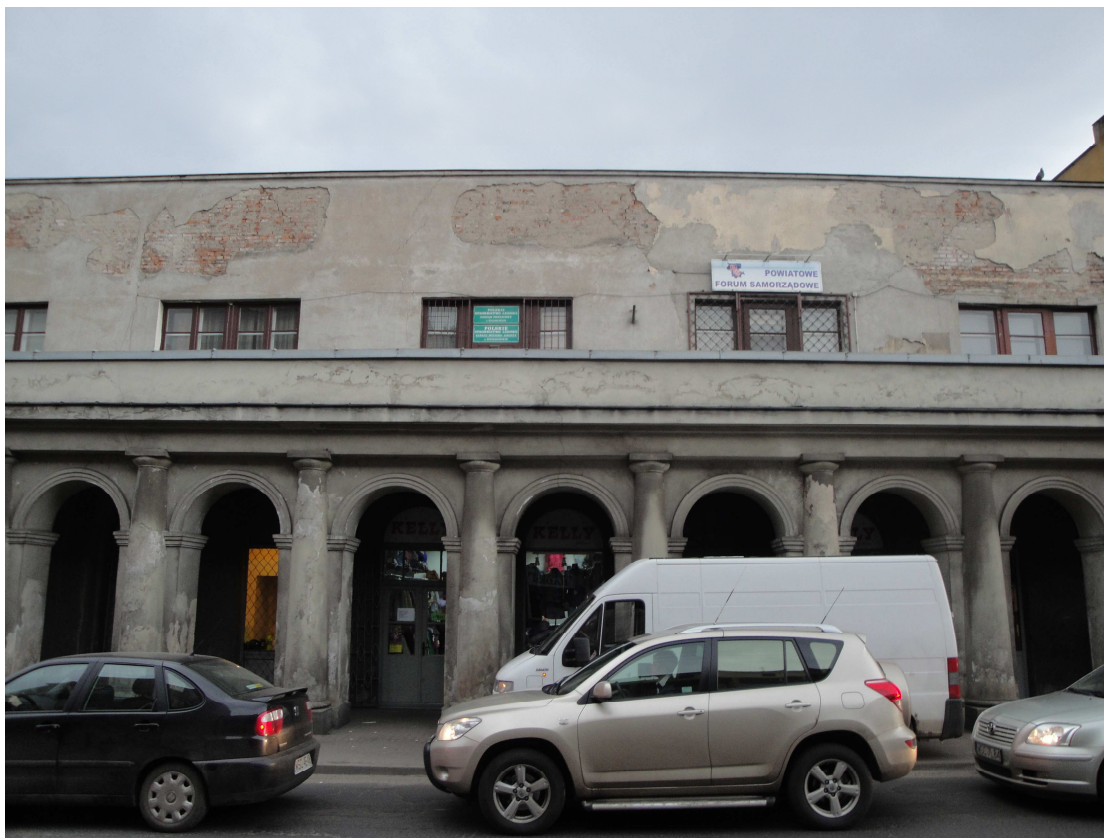
ZDJĘCIE NR.6 ELEWACJA OD STRONY UL. WARSZAWSKIEJ

Stan techniczny: dobry (występują lokalne zarysowania ścian, jednak nie są one na tyle istotne, aby zagrażały bezpośrednio użytkownikom budynku, jedynie narożnik budynku od strony wschodniej przy ul. Warszawskiej wymaga przemurowania) tynki są w złym stanie, odpadają od warstwy konstrukcyjnej, brak dostatecznej izolacji przeciwwilgociowej ścian fundamentowych doprowadził do zawilgocenia wyższych partii muru, co powoduje spadek ich izolacyjności).

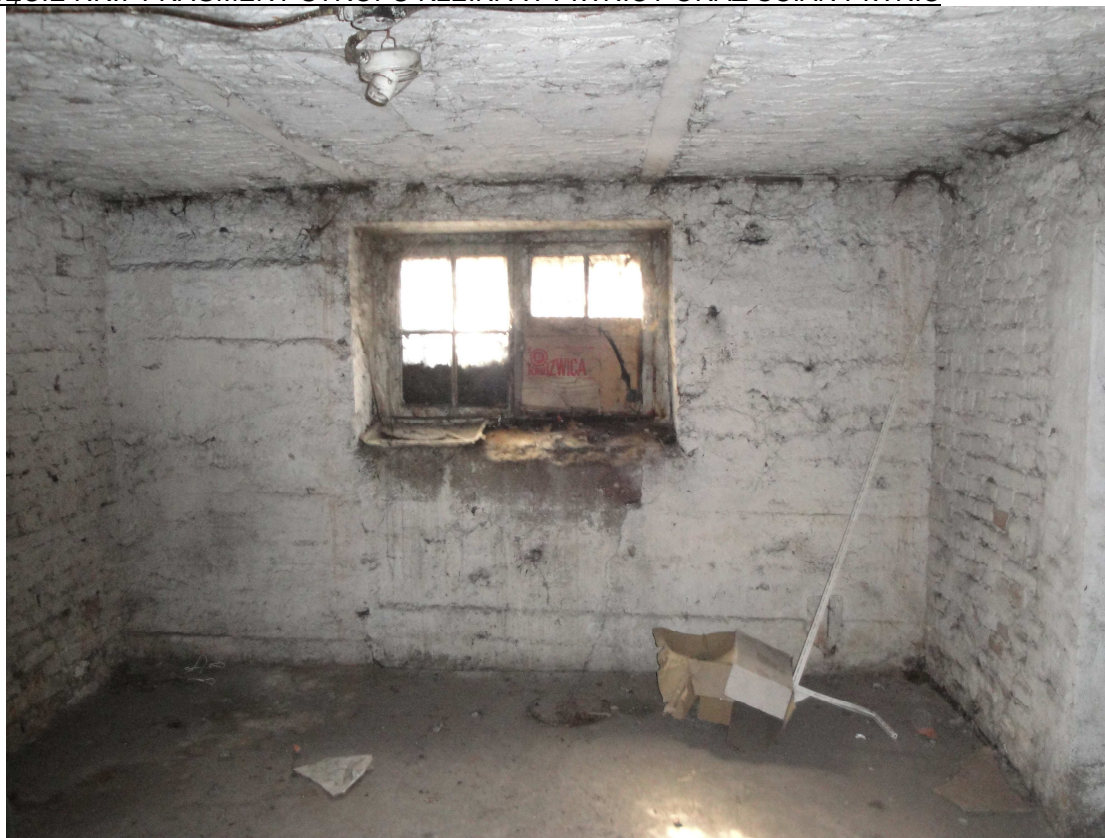
ZDJĘCIE NR.7 FRAGMENT STROPU KLEINA W PIWNICY ORAZ ŚCIAN PIWNIC

Stan techniczny: niezadowalający (stropy nie spełniają stanów granicznych użytkowności a niektóre z nich (w części starszej) nie spełniają stanów granicznych nośności, do awarii nie doszło z uwagi na nieprzekroczone obciążenia użytkowe)

- Wzmocnienie i odciążenie istniejących stropów w części starszej-zabytkowej i nad piwnicą w części nowszej, pozostałe stropy kwalifikują się do wymiany, z uwagi na brak możliwości ich należytego wzmocnienia,

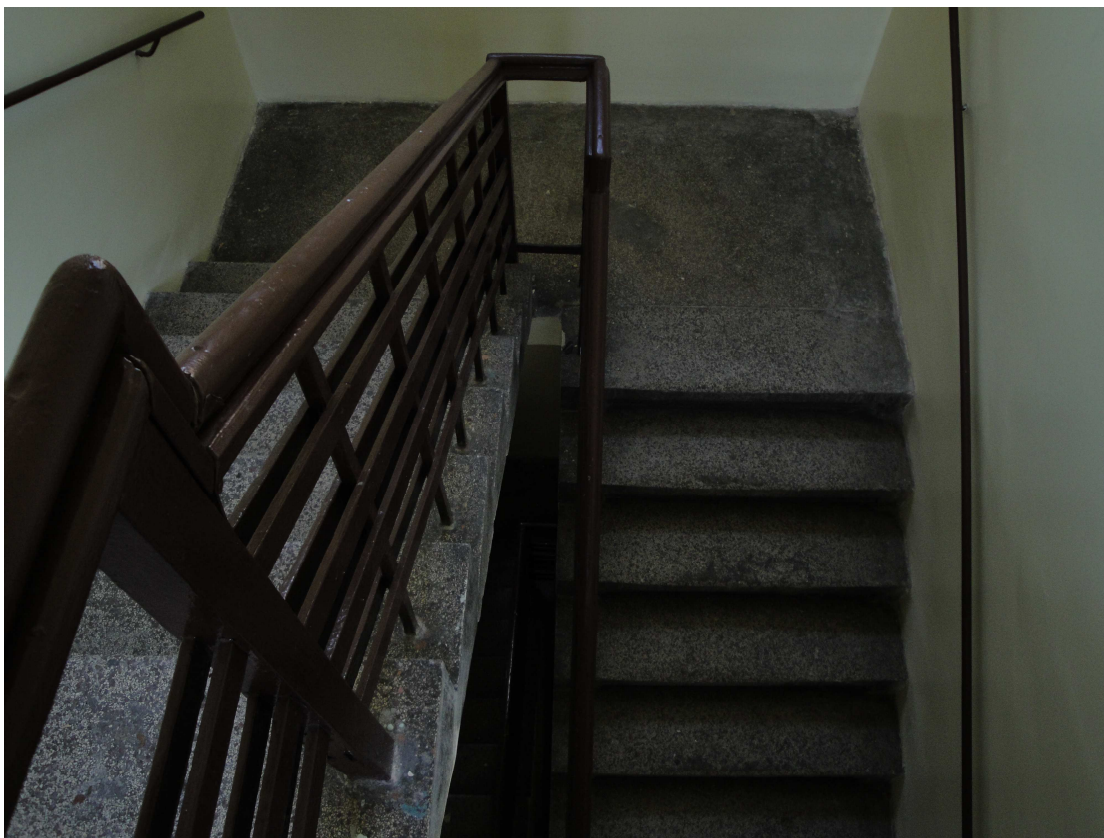
ZDJĘCIE NR.8 KLATKA SCHODOWA

Schody w części nowszej i starszej wykonano w konstrukcji żelbetowej. Nie spełniają one jednak wymagań zawartych w warunkach technicznych.

Stan techniczny: dobry (nie stwierdzono nadmiernych ugięć czy zarysowań ich konstrukcji)

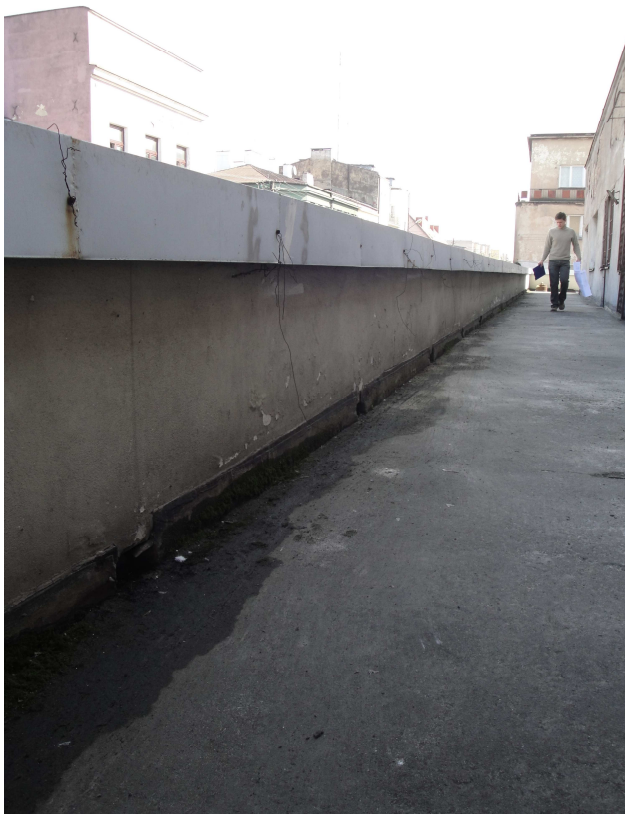
ZDJĘCIE NR.9 FRAGMENT TARASU NAD ARKADAMI

Stan techniczny: niedostateczny (posadzka betonowa popękana i miejscami z niewłaściwymi spadkami, brak właściwej izolacji wodoszczelnej, co prowadzi do destrukcji muru, brak dylatacji płyty tarasu.

- Wykonanie izolacji oraz dylatacji tarasu nad arkadami,
- Demontaż istniejącej więźby dachowej z uwagi na porażenie grzybami i pleśnią,
- Wymiana tynków zewnętrznych-istniejące tynki należy skuć, uszkodzone, spękane, zwietrzałe cegły usunąć i wykonać flekowanie lub płaszczowanie muru, nowe tynki wykonać jako np. dwuwarstwowe, pierwsza warstwa z tynku wapiennego z dodatkiem cementu, druga cementowo-wapienna,

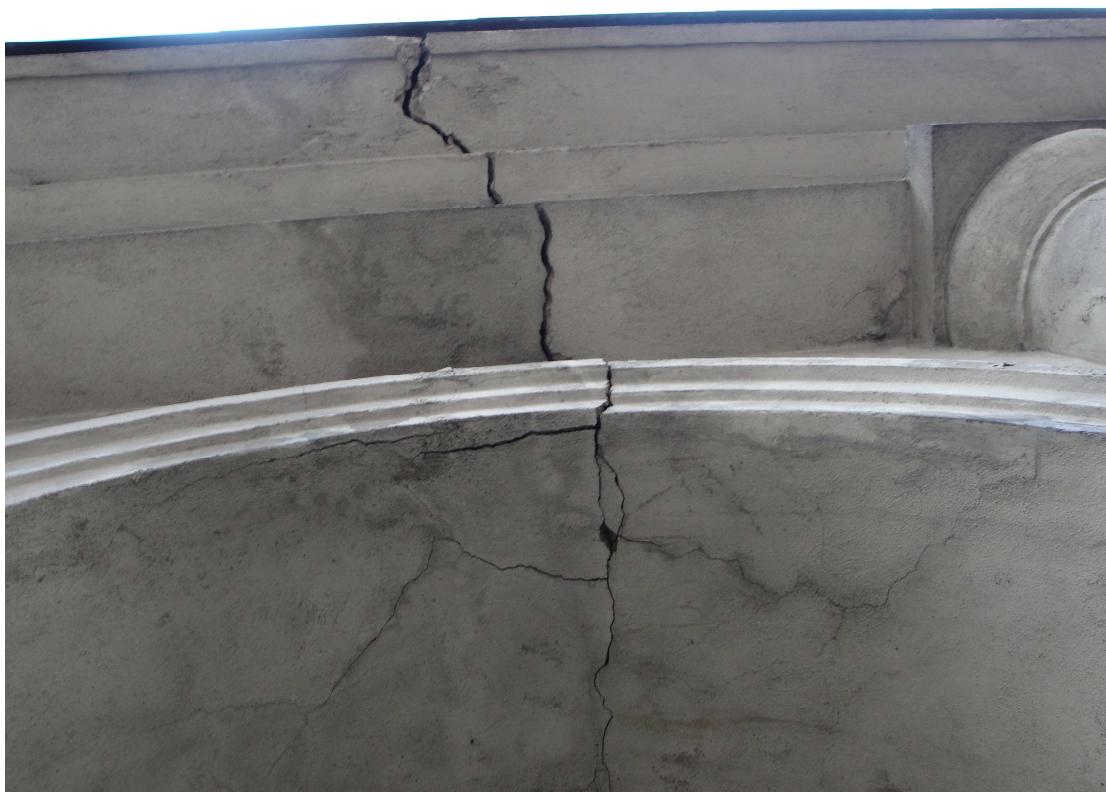
Stan techniczny: niedostateczny (wody opadowe które przesiakają przez płytę tarasu pogarszają na bieżąco stan techniczny filarów i arkad, widoczne liczne zacieki i odpryski tynku, widoczne ślady zarysowań i spękań spowodowanych najprawdopodobniej drganiami powstającymi od ruchy samochodów w bezpośrednim sąsiedztwie obiektu).

ZDJĘCIE NR.9 PĘKNIĘCIE JEDNEJ Z ARKAD

- Zabezpieczenie zarysowań i spękań betonowych arkad przy wykorzystaniu jednej z dostępnych na rynku technologii naprawczych firmy Remmers, Atlas lub równoważnych,
