**Przedmiot opracowania: Ekspertyza stanu technicznego elementów konstrukcyjnych budynku mieszkalnego wielorodzinnego przy ul.**

**Długiej 31 w Sochaczewie**

**EKSPERTYZA TECHNICZNA**  
***stanu technicznego budynku***

OBIEKT: Budynek mieszkalny wielorodzinny

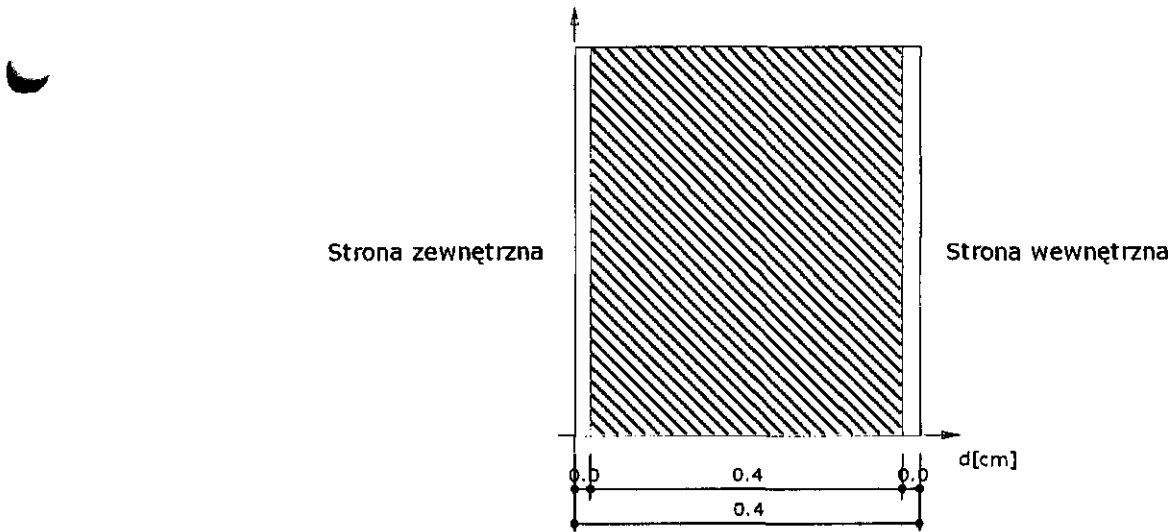
Układ warstw

Grubość murów wynosi 44cm.

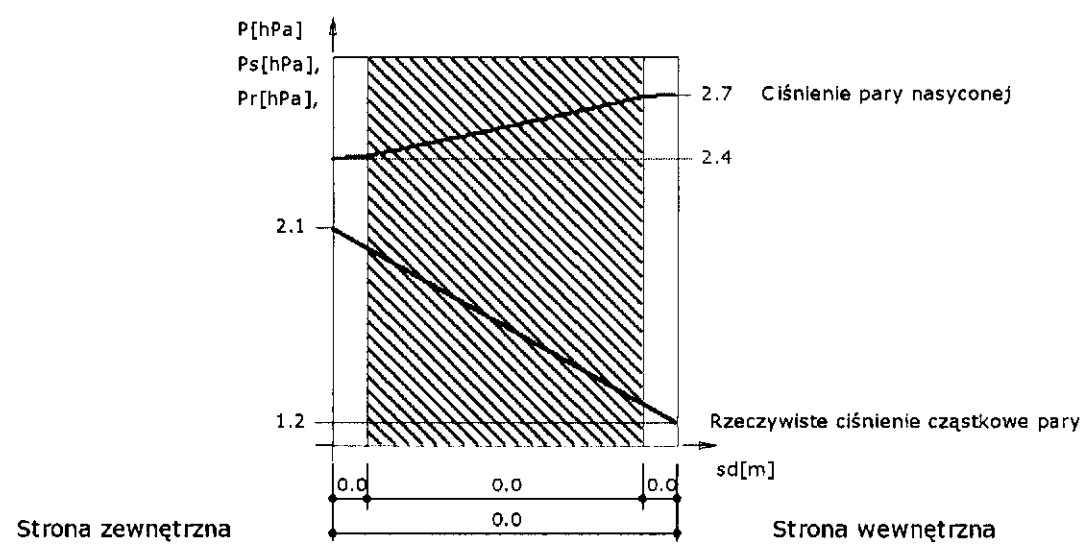
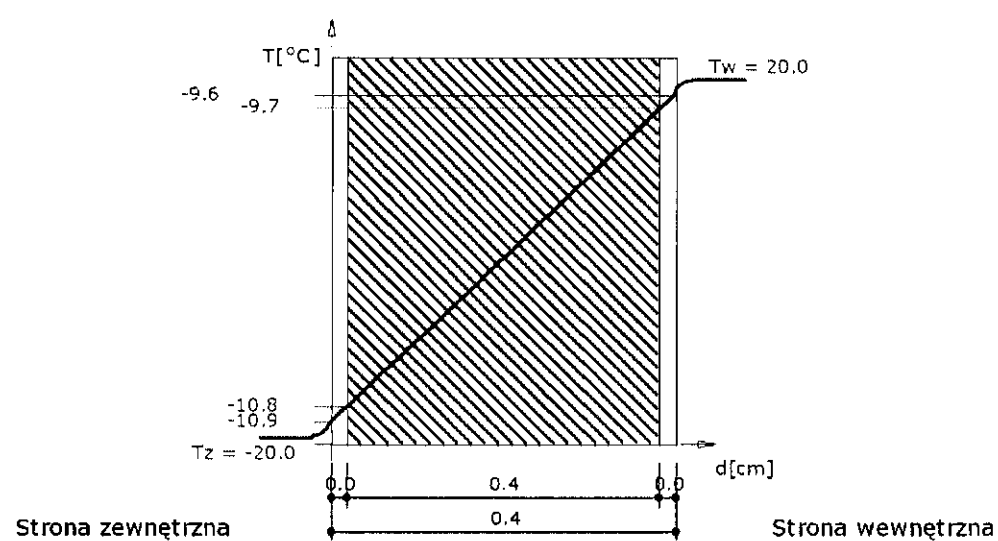
Obliczenia wykazały że nie następuje wykroplenie pary wodnej wewnątrz przegrody, jedna współczynnik przenikania ciepła wynosi

Wykresy rozkładu temperatury i ciśnień pary wodnej dla najbardziej niekorzystnych warunków pogodowych

Wykres rozkładu ciśnień na grubości przegrody

Wykres rozkładu temperatur na grubości przegrody

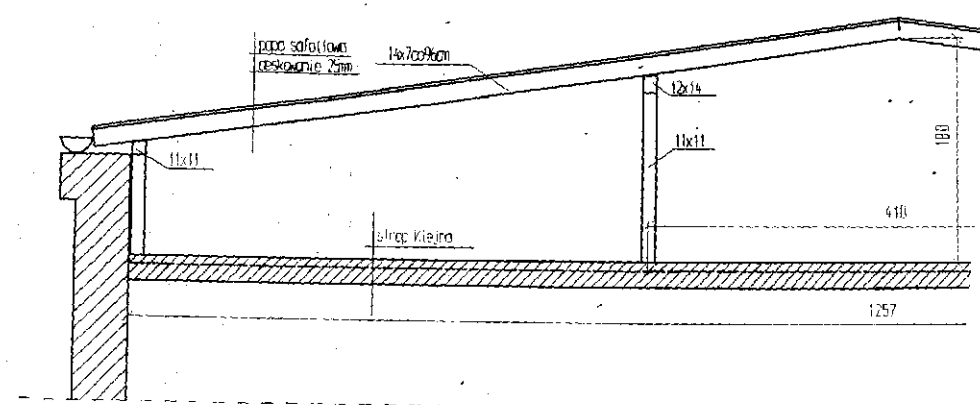
WIEŻBA DACHOWA  
INWENTARYZACJA  
RYS NR 1 SKAL

Więźba dachowa drewniana.

Pokrycie stanowi papa asfaltowa na pełnym deskowaniu. Konstrukcja nośna dachu wykonana w postaci krokwi, płatwi i słupów. Na dzień dzisiejszy nie jest wiadomo oraz nie ma żadnego dokumentu dotyczącego zabezpieczenia konstrukcji przeciwogniowo.

Kąt pochylenia dachu wynosi  $8^\circ$ . Przy takim pochyleniu oraz przekroju krokwi  $14 \times 7 \text{ cm}$  z rozstawem co  $96 \text{ cm}$  oraz przy podparciu dwiema płatwiami konieczne było wykonanie obliczeń sprawdzających (załącznik nr1)

W chwili obecnej z powodu zaawansowanej korozji biologicznej oraz zbyt małego przekroju krokwi, nieuszczelności dach praktycznie należy wymienić na nowy stosując drewno K27. Elementy konstrukcyjne o odpowiednich przekrojach należy zabezpieczyć preparatem np. Fobos.

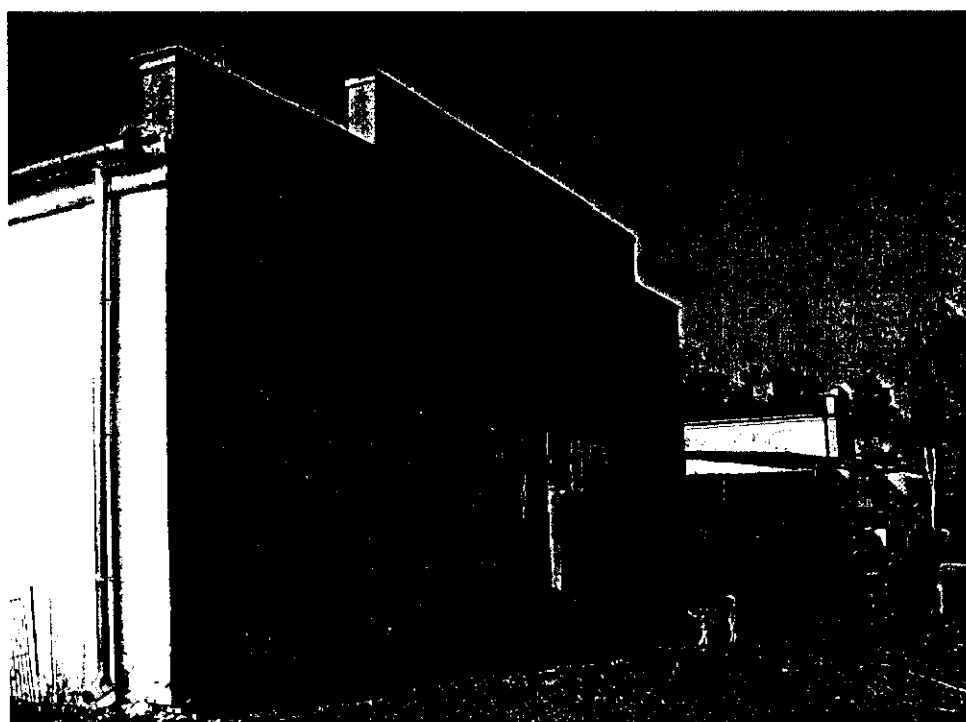
fot3,4

Fundamenty wykonane z kamienia. Po dokonaniu wizji lokalnej nierównomiernego osiadania fundamentów nie stwierdzono.

Oceniam stan fundamentów jako średni. Nie stwierdziłem izolacji pionowej i poziomej, co ma wpływ na wewnętrzny stan murów widoczny na fot. 40- widoczne zawilgocenie.

Wykonane z cegły pełnej na zaprawie wapiennej.

Na murach występuje kilka pęknięć. Pęknięcia nie są spowodowane nierównomiernym osiadaniem tylko pracą konstrukcji budynku i wieloletnią eksploatacją. Pęknięcia pokazano na fot. Nr 7,8,10,11,12,39,40. Z powodu braku izolacji oraz skutecznej wentylacji grawitacyjnej, stwierdziłem miejscowe zawilgocenia murów zewnętrznych fot. 40. Stwierdziłem również oznaki wilgoci kondensacyjnej wewnątrz pomieszczeń fot. 48,49,50. Brak wentylacji grawitacyjnej w pomieszczeniach mieszkalnych, które pełnią także funkcję kuchni jest efektem wchłaniania się wilgoci kondensacyjnej.

Pod względem konstrukcyjnym stan murów nie jest najgorszy. Istniejące zarysowania nie mają wpływu na bezpieczeństwo konstrukcji jednak należy je pilnie zlikwidować, ponieważ penetracja wód powoduje uszkodzenia i zawilgocenia w strukturze muru. Rysy należy zlikwidować wmurowując pręty stalowe prostopadłe do zarysowania wg rys nr 2. Należy również zlikwidować źródło zawilgocenia murów.

Stan tynków zewnętrznych oceniam jako zły. Wymagają częściowej wymiany. Obecny stan powoduje szybkie powiększanie się uszkodzeń szczególnie w okresie zimowym. Odparzone tynki należy wymienić.
